Bauteilprüfung

Luftdichtheit und Schlagregendichtheit von Abdichtungssystemen zwischen Fenster und Baukörper im Neuzustand sowie nach simulierten Kurzzeitbelastungen

Prüfbericht 11-001135-PR02
(PB-E03-02-de-02)

Produkt/Bauteil **Abdichtungssystem zwischen Fenster und Baukörper**

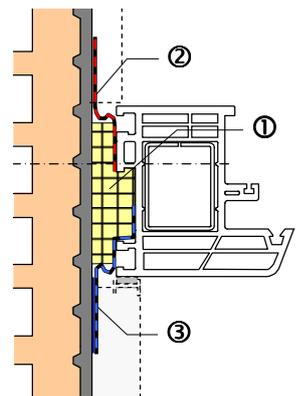
Darstellung

Dämmung: ① 1K PU-Ortschaum
Abdichtung: raumseitig umlaufend:
② SWS FLEXI Tape Inside mit Selbstklebung (Rahmen) und Butylklebeband (Mauerwerk)
außenseitig umlaufend:
③ SWS FLEXI Tape Outside mit Selbstklebung (Rahmen) und MS-Polymerklebstoff (Mauerwerk)

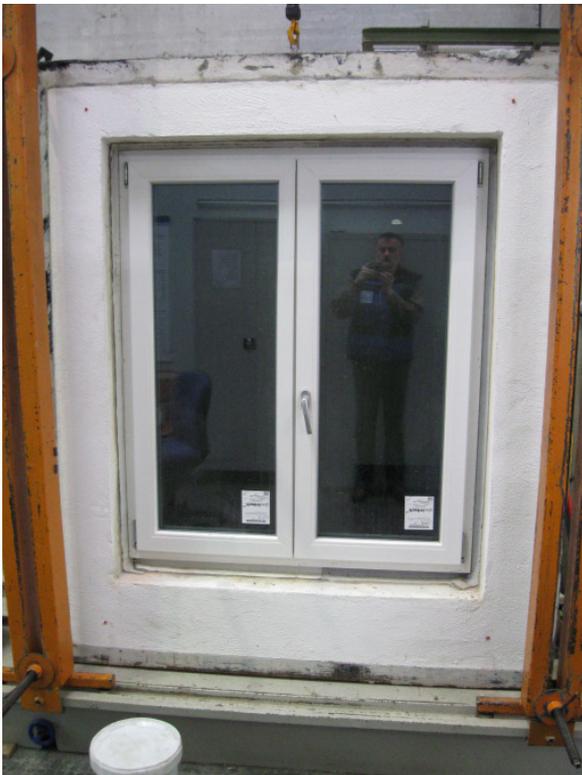
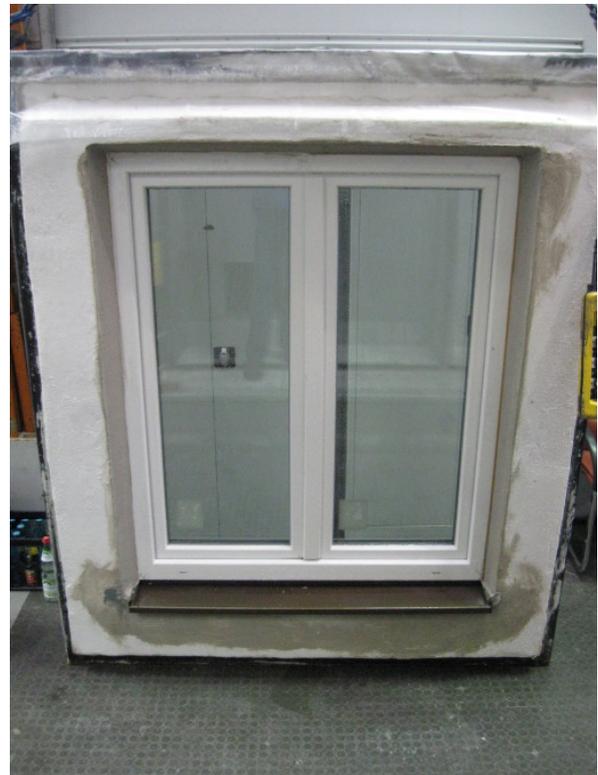
Bilder 1 und 2 Probekörper, Ansicht von der Raum- und Außenseite

Der Probekörper besteht aus einem ca. 1800 mm x 2300 mm großen Stahlrahmen, der mit Hochlochziegeln ausgemauert ist und eine Fensteröffnung mit stumpfer Leibung von ca. 1260 mm x 1510 mm besitzt. In der Maueröffnung ist ein zweiflügeliges Dreh-Drehkippfenster mit den Abmessungen 1230 mm x 1480 mm eingebaut. Weitere Details sind in der Tabelle 1 aufgelistet. Der Probekörperaufbau sieht eine gleichzeitige Ausführung von zwei Anschlussfugensystemen (linke Hälfte System 1, rechte Hälfte System 2) vor. Weitere Details sind in der Tabelle 1 aufgelistet.

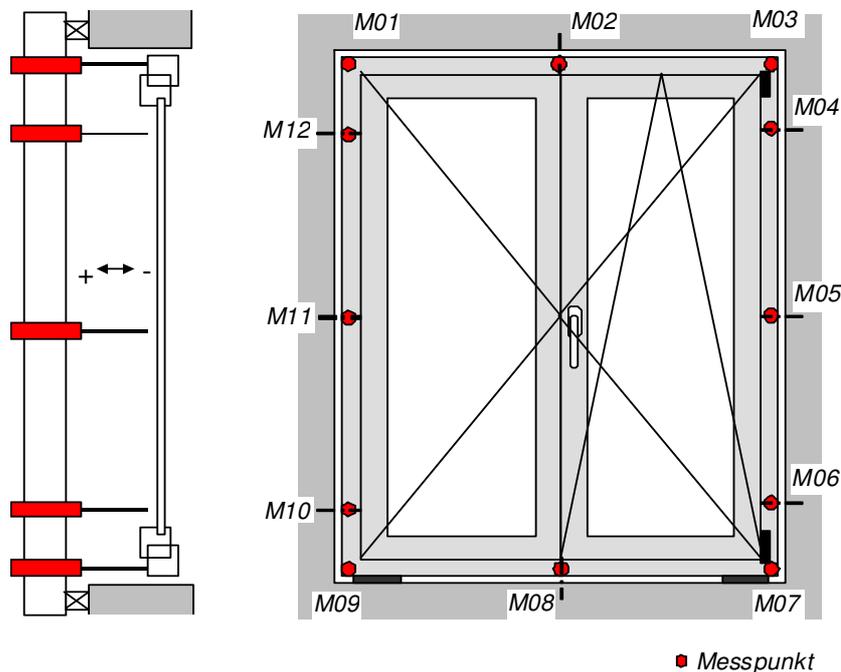
Zur Beurteilung der Lageänderung des Blendrahmens zum Baukörper rechtwinklig zur Fensterebene während und nach den Belastungsprüfungen, wurden zum Blendrahmen Linearpotentiometer M01 bis M12 angebracht, wie in Bild 3 dargestellt.

Bild 3 Schematische Darstellung der Position der Befestigungspunkte und der Linearpotentiometer

Prüfmittel	Gerätenummer
Linearpotentiometer zur Aufnahme der Lageänderungen rechtwinklig zur Fensterebene während der Belastungsprüfungen (12 Stück). Die Anordnung der Messpunkte ist aus Bild 3 ersichtlich.	22668, 22669, 22709, 22710, 22716, 22720, 22729, 22730, 22732, 22978, 22982, 22983
Fensterprüfstand	22200
Klimakammer	23030
Beschlagprüfstand	22203

Außentemperatur	Verformung im Bereich der Messpunkte in mm Vorzeichenregelung: + zur Raumseite, - zur Außenseite											
	M01	M02	M03	M04	M05	M06	M07	M08	M09	M10	M11	M12
+ 60 °C	1,0	-0,4	0,8	0,3	-1,4	0,5	1,0	-0,9	0,6	0,0	-0,8	0,3
- 15 °C	-1,5	0,7	-0,9	-0,1	2,3	-0,2	-1,1	0,9	-1,3	-0,3	0,9	-0,6
Gesamt	2,5	1,1	1,7	0,4	3,7	0,7	2,1	1,8	1,9	0,3	1,7	0,9

1. Zyklus	M01	M02	M03	M04	M05	M06	M07	M08	M09	M10	M11	M12
+ 1000 Pa	0,0	0,5	0,2	0,6	1,4	1,2	0,9	1,6	0,2	0,2	0,1	0,1
- 1000 Pa	-0,1	-0,2	0,0	-0,1	-0,3	-0,2	-0,1	-1,2	-0,1	-0,2	-0,2	-0,1
Gesamt	0,1	0,7	0,2	0,7	1,7	1,4	1,0	2,8	0,3	0,4	0,3	0,2
200. Zyklus	M01	M02	M03	M04	M05	M06	M07	M08	M09	M10	M11	M12
+ 1000 Pa	0,0	0,5	0,2	0,7	2,0	2,8	2,9	2,7	0,3	0,3	0,1	0,1
- 1000 Pa	0,0	-0,2	-0,1	-0,1	-0,2	-0,5	-0,7	-1,7	0,0	-0,3	-0,3	-0,1
Gesamt	0,0	0,7	0,3	0,8	2,2	3,3	3,6	4,4	0,3	0,6	0,4	0,2

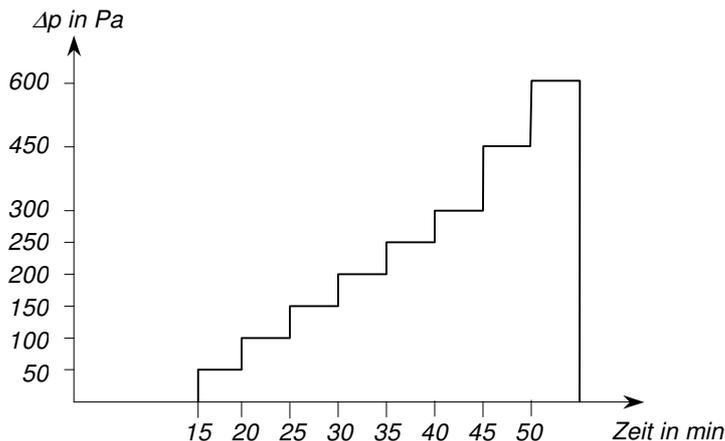
Zur Prüfung der Schlagregendichtheit von Anschlussfugen sind keine speziellen Normen bekannt. Die Prüfung wird daher in Anlehnung an DIN EN 1027 bis zu einer Prüfdruckdifferenz von 600 Pa bei einer Wassermenge von ca. 2 l/(min m²) durchgeführt (Abbildung 1).

Abbildung 1 Darstellung der Druckstufen und des zeitlichen Verlaufes

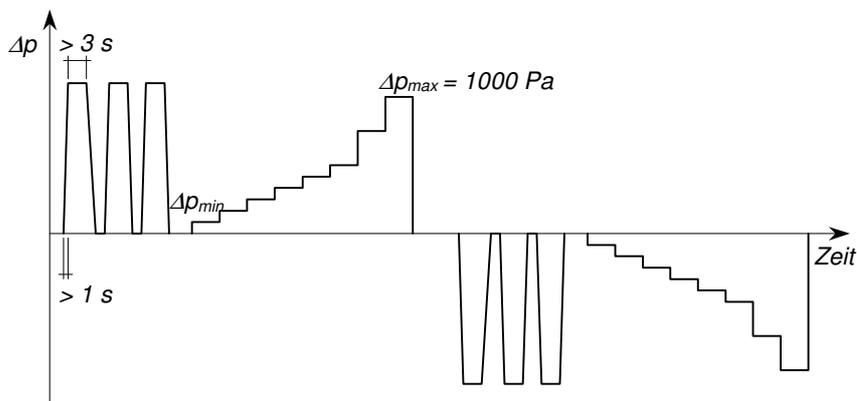
Die Luftdurchlässigkeit des inneren Abdichtungssystems wird gemäß DIN EN 12114 bei Über- und Unterdruck stufenweise bis zu einer maximalen Prüfdruckdifferenz von 1000 Pa geprüft (Abbildung 2).

Abbildung 2 Prüfung Luftdurchlässigkeit bei Über- und Unterdruck

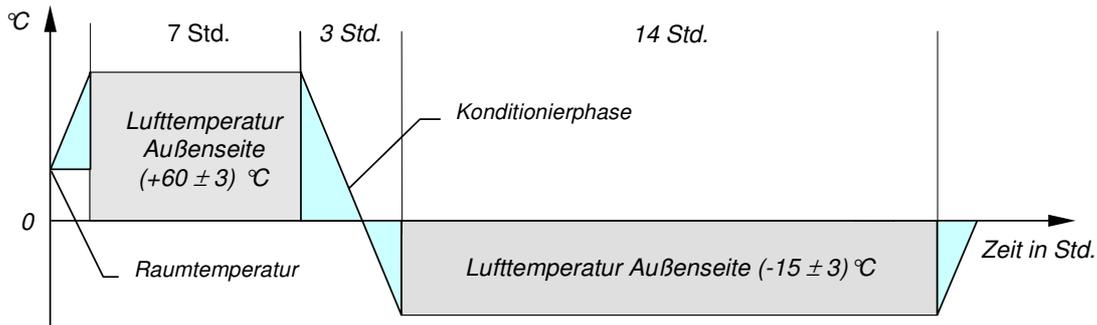
Der Probekörper wird von der Außenseite mit einer Temperatur-Wechselbelastung, wie in Abbildung 3 schematisch dargestellt, über 10 Zyklen beaufschlagt. Während der Belastung wirkt auf der Innenseite des Probekörpers das Raumklima.

Abbildung 3 Darstellung der Temperatur-Wechselbelastung für einen Zyklus

Während und nach der Temperatur-Wechselbelastung (+ 60 °C / - 15 °C) mit 10 Zyklen konnte visuell

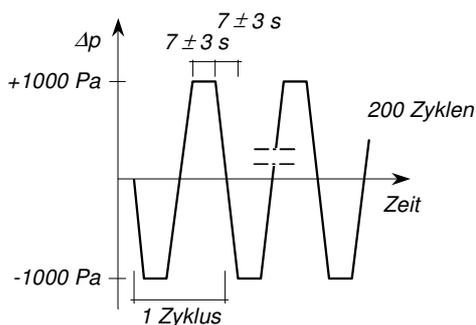
Die Windbelastung wird als Druck-Sog-Wechselbelastung in Anlehnung an DIN EN 12211 mit 200 Zyklen von ± 1000 Pa, wie in Abbildung 4 schematisch dargestellt, auf den Probekörper aufgebracht.

Abbildung 4 Darstellung der Druck-Sog-Wechsellast

Während und nach der Druck-Sog-Wechselast (± 1000 Pa) mit 200 Zyklen konnte visuell

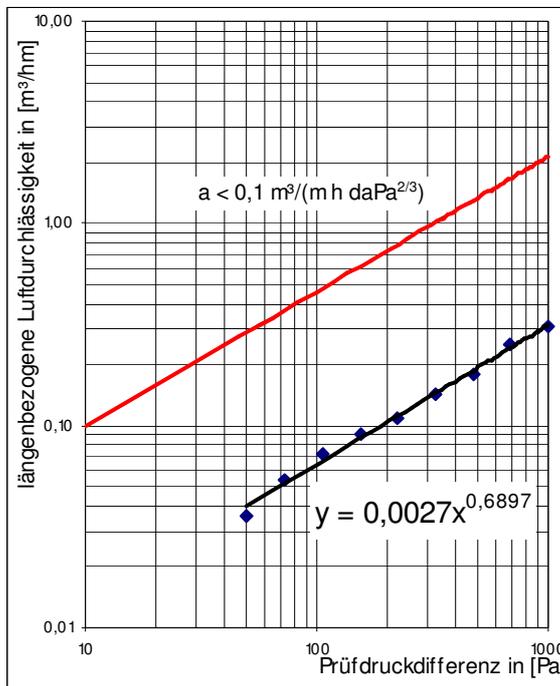
Diagramm 1 Längenbezogene Luftdurchlässigkeit bei Überdruck

Fugenlänge	2,78 m									
Druckstufen	Pa	50	73	106	154	224	325	473	688	1000
Druck	m ³ /h *)	0,1	0,2	0,2	0,3	0,3	0,4	0,5	0,7	0,9
	m ³ /(hm)	0,04	0,05	0,07	0,09	0,11	0,14	0,18	0,25	0,31
Sog	m ³ /h *)	0,1	0,2	0,2	0,3	0,4	0,5	0,6	0,7	0,8
	m ³ /(hm)	0,04	0,05	0,07	0,09	0,13	0,18	0,22	0,23	0,29

Die aus den Messergebnissen abgeleitete, auf die Fugenlänge bezogene Luftdurchlässigkeit betrug bei Über- und Unterdruck

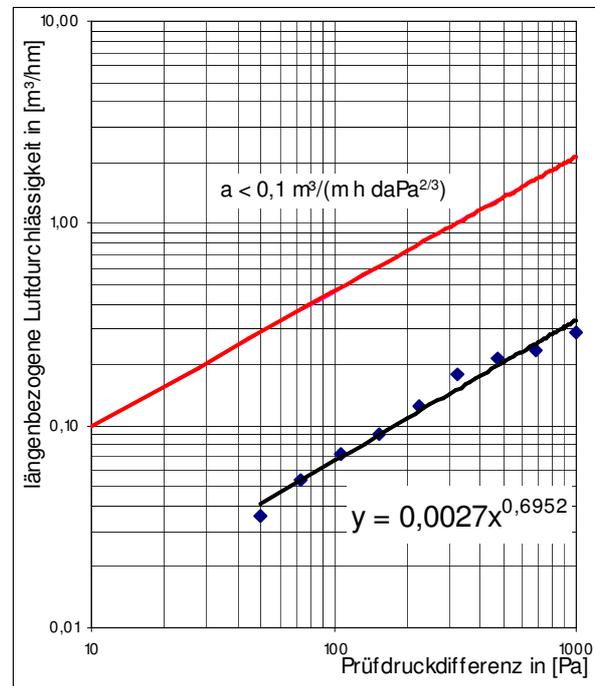
Diagramm 2 Längenbezogene Luftdurchlässigkeit bei Unterdruck

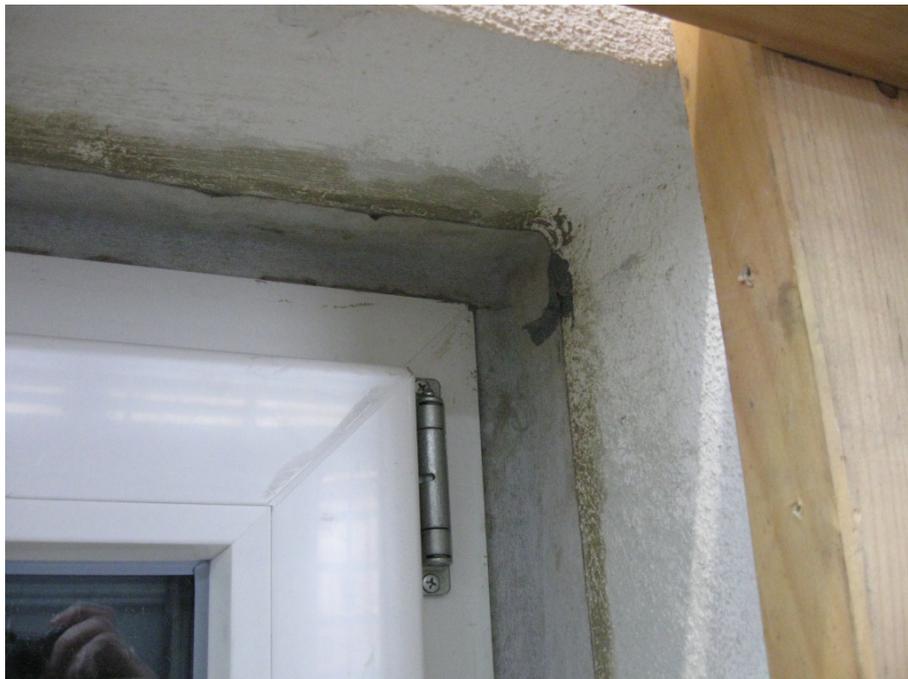
Bild 1 Raumseitige Abdichtung mit SWS FLEXI Tape Inside, Detail obere Eckausbildung.

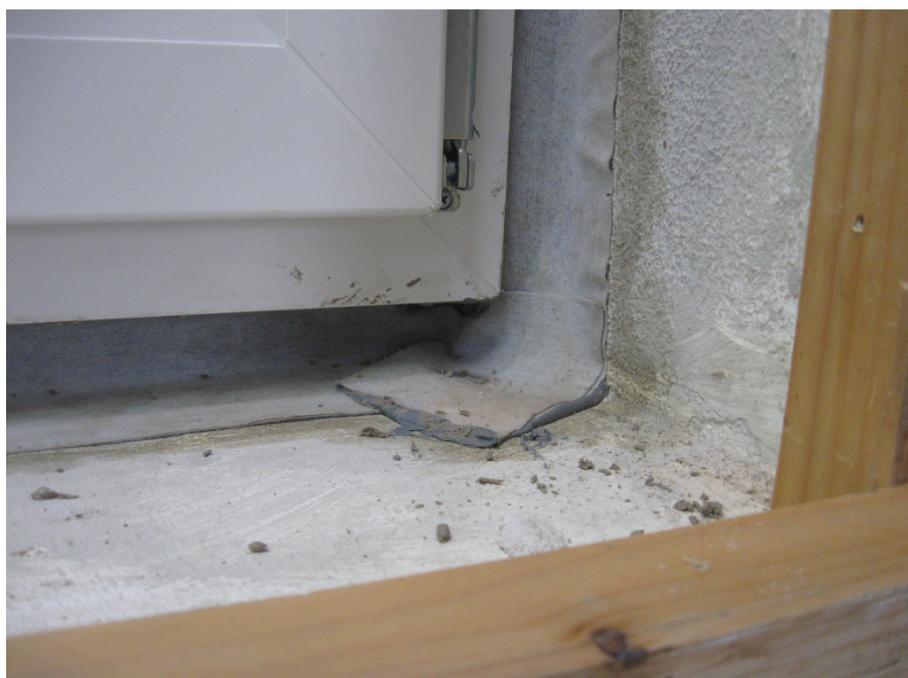
Bild 2 Raumseitige Abdichtung mit SWS FLEXI Tape Inside, Detail untere Eckausbildung.

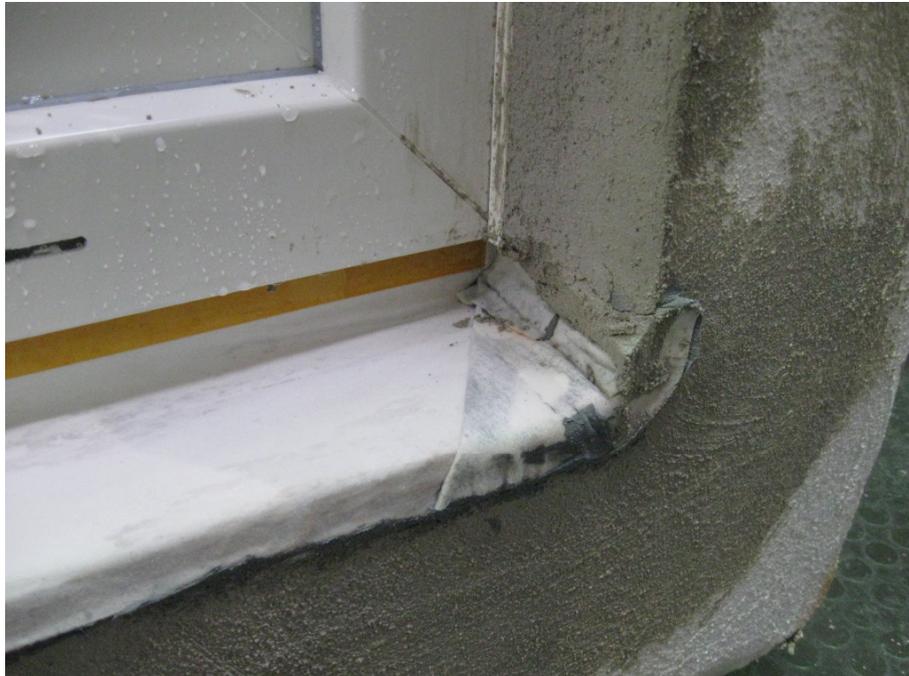
Bild 3 Außenseitige Abdichtung mit SWS FLEXI Tape Outside, Detail untere Eckausbildung.

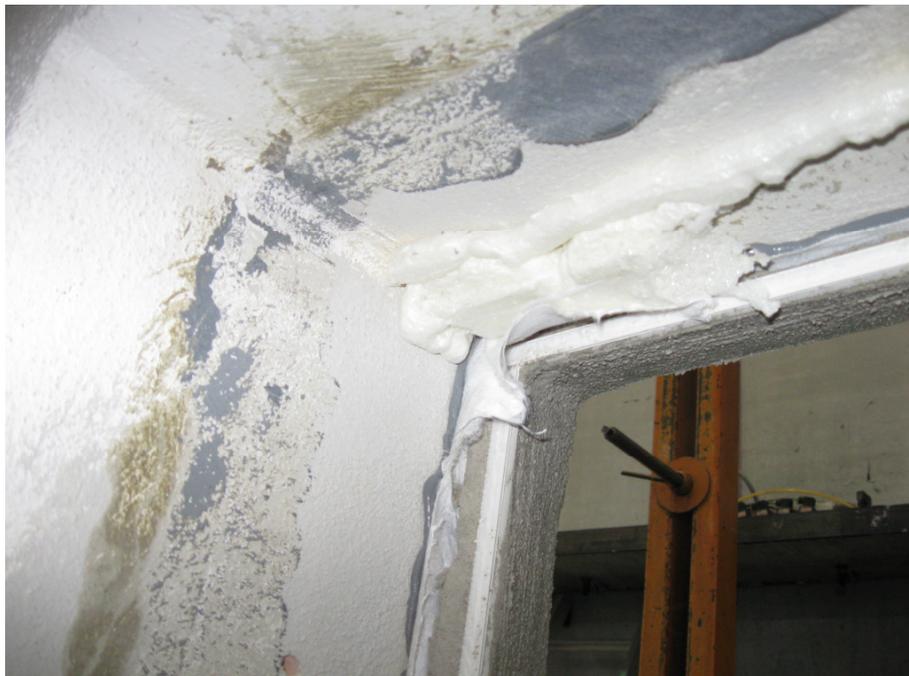
Bild 4 Obere Eckausbildung (Fenster ausgebaut).

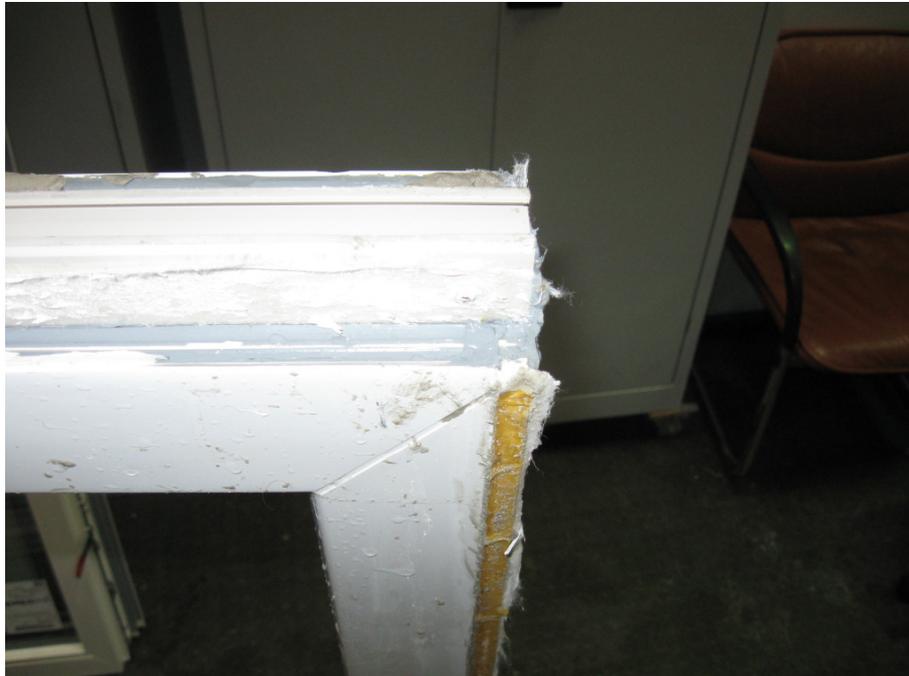
Bild 5 Obere Eckausbildung (Fenster ausgebaut). Blendrahmennuten in den Ecken mit MS-Polymer-Klebstoff verschlossen.

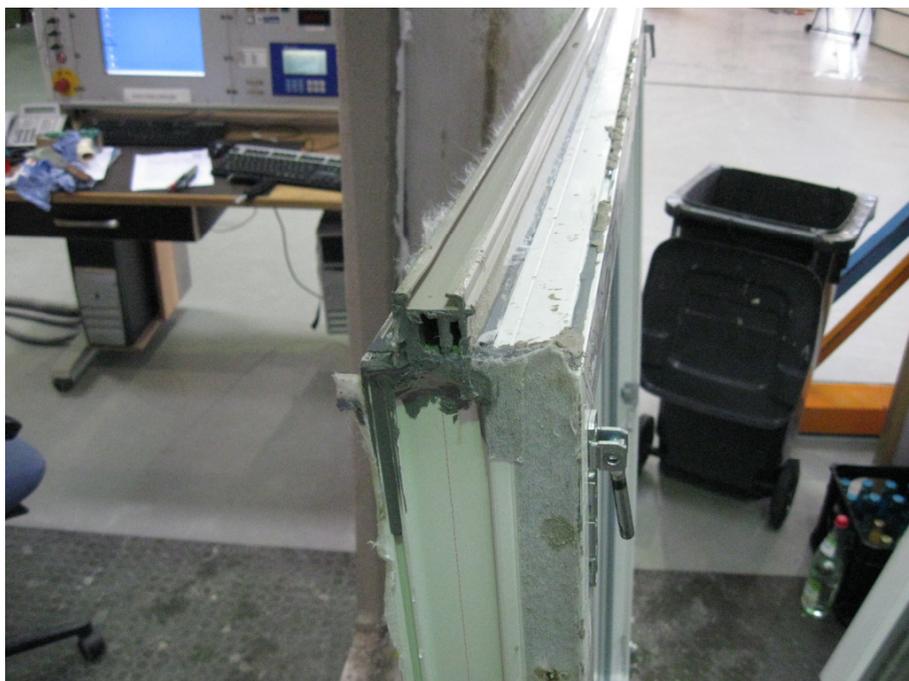
Bild 6 Untere Eckausbildung (Fenster ausgebaut). Blendrahmennuten in den Ecken mit MS-Polymer-Klebstoff verschlossen.
