Prüfbericht

PB 2.4/06-492-1

Auftragssache: Dichtheitsprüfung bei Verwendung von Brunnenschaum in der Verbindung von zwei Schachtringen mit Falz DIN 4034 Teil 2

Auftragsgegenstand: Soudal Brunnen- und Schachtringschaum

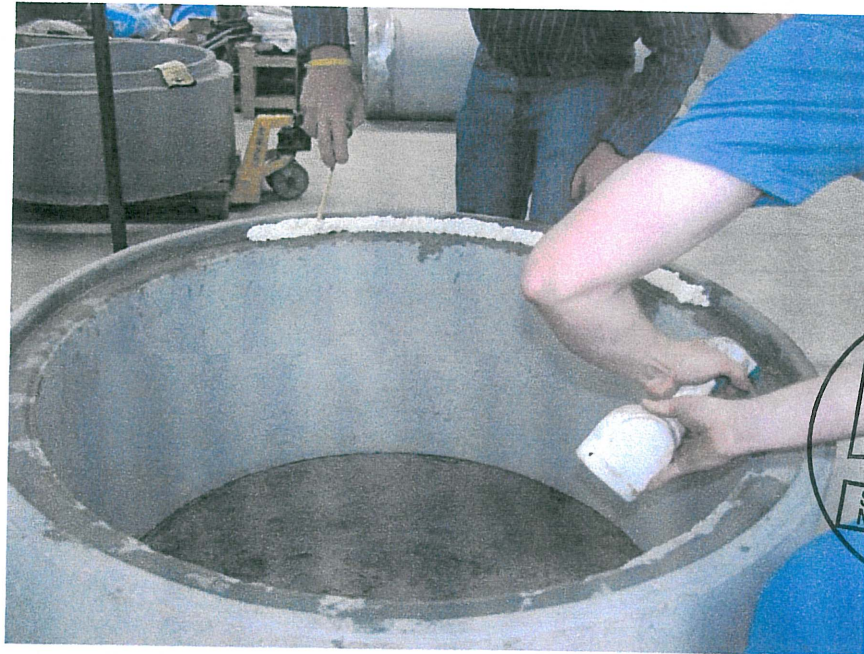
Bild 1: Vorbereitung des Schachtringes durch Befeuchtung und Auftrag des Soudal Brunnen- und Schachtringschaumes

Der erste Schachtring wurde auf die untere Gummiplatte des Wasserdruckprüfstandes aufgesetzt. Der obere Falz wurde mit einem Besen von losen Bestandteilen gereinigt. Mit Hilfe einer Sprühflasche wurde der Falz mit Wasser benetzt. Der Soudal Brunnen- und Schachtringschaum wurde auf den feuchten Falz aus der Aerosol-Sprühdose nach mehrmaligem Schütteln in zwei nebeneinander liegenden Lagen aufgetragen. Der zweite Schachtring wurde trocken aufgesetzt.

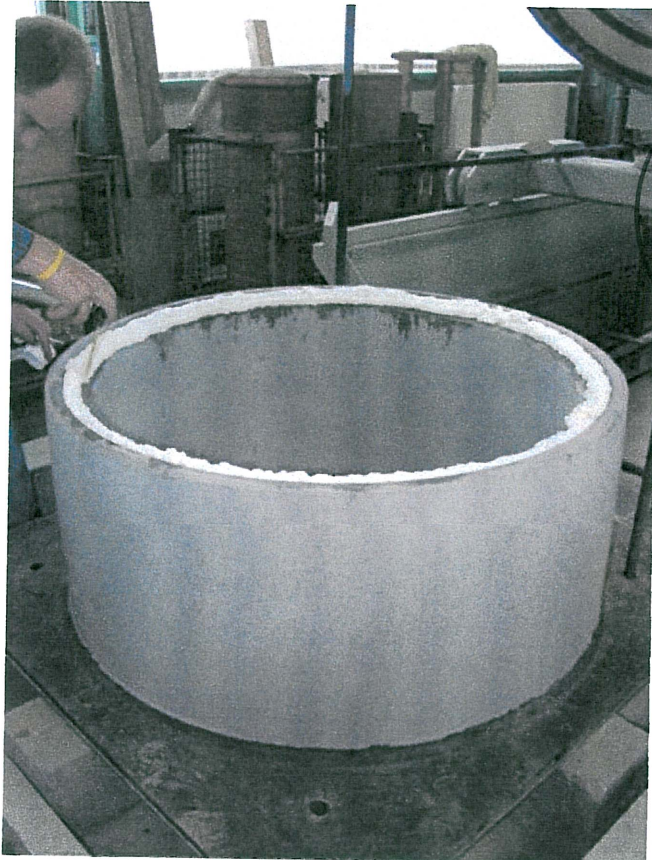
Bild 2:
Fertigstellung der zweiten Lage des Schaumauftrages

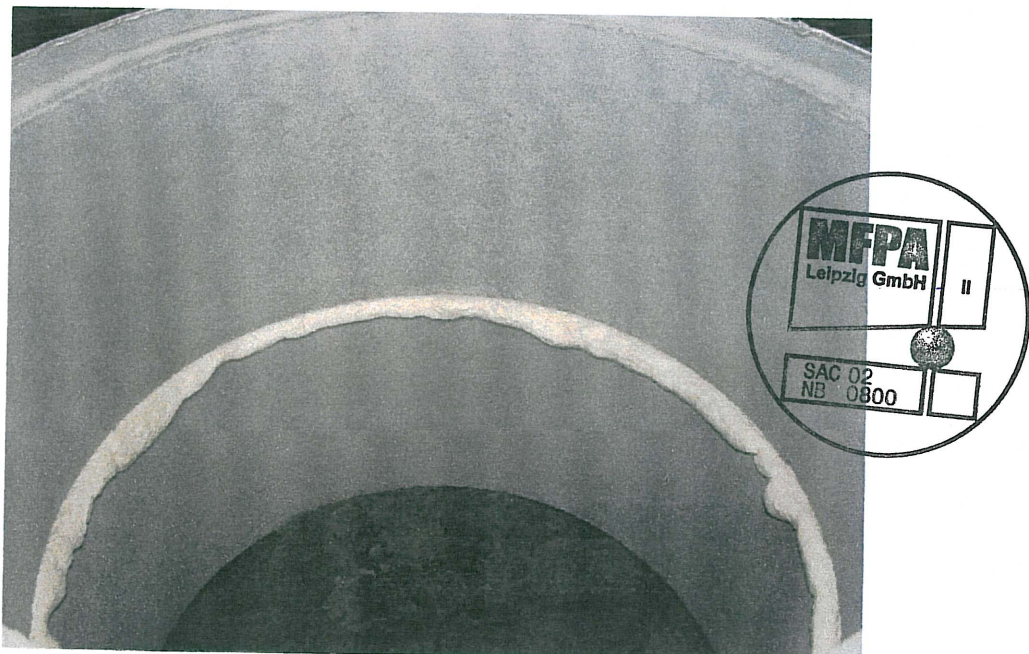
Bild 4: Ansicht der Verbindungsstelle der Schachtringe 24 Stunden nach Herstellung, Volumen des Schaumes hatte sich vergrößert

Es war eine Vergrößerung des Schaumvolumens und ein Austritt vor allem an der Innenseite der Schachtringverbindung zu beobachten. Der Schaum wurde nicht abgeschnitten.

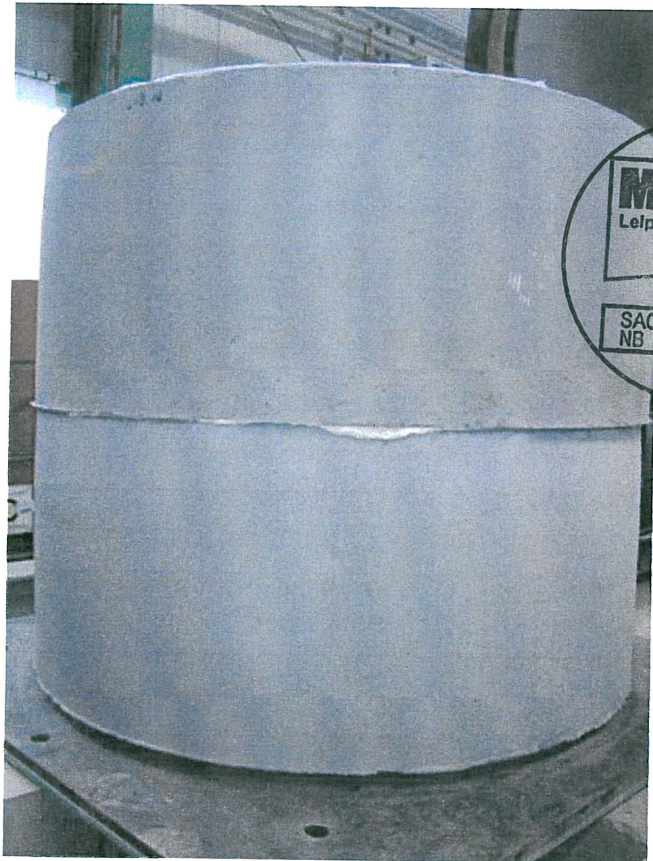
Bild 5:
 Ansicht der Schachtringe und der Verbindung
 von außen, wenig Schaum war ausgetreten

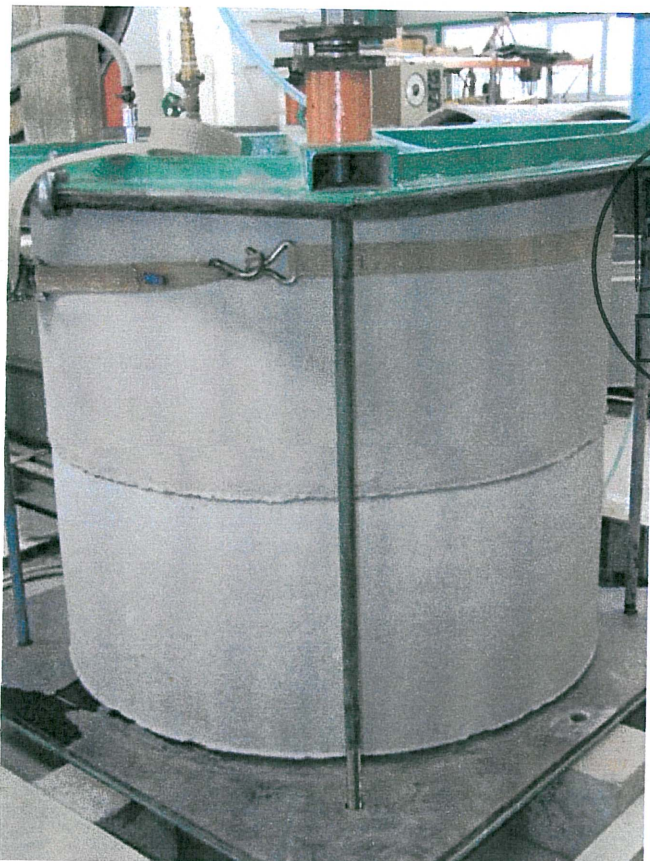
Bild 6:
 Ansicht der Schachtringe während der
 Druckprüfung bei 0,5 bar Wasserinnendruck,
 Verbindung blieb dicht

Nach einer Aushärtzeit von 24 Stunden wurde die obere Abdeckung des Prüfstandes auf die Schachtringe aufgesetzt und die Schachtringe mit Wasser gefüllt. Nach dem Vollen und Entlüften der Schachtringe wurde der Prüfdruck von 0,5 bar eingestellt und für die Dauer von 48 Stunden mit einer IPT-Druckanlage aufrecht erhalten.

Während der Prüfzeit trat kein Wasser aus der Verbindungsstelle aus. Am oberen Schachtring trat Wasser aus dem Betongefüge aus, was mit zunehmender Prüfdauer weniger wurde.
